Welch Allyn, Inc. 4341 State Street Road Skaneateles Falls, NY 13153 USA	DRINGENDER Sicherheitshinweis	FA-2021-05-001-SKF-004
---	--------------------------------------	------------------------

Braun® ThermoScan® PRO 6000 Ohrthermometer

Potentielles Risiko einer Überhitzung der Sondenspitze

FSCA-Kennung: FA-2021-05-001-SKF-004

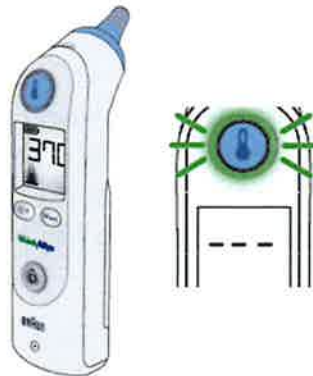
Abbildung 1

Unsere Untersuchung hat bestätigt, dass die Überhitzung der Sondenspitze auf das Eindringen von Flüssigkeit zurückzuführen ist. Das Eindringen von Flüssigkeit führt zu einem inkonsistenten Verhalten des Sensors, wodurch die eingebaute Sicherheitsabschwächung (= Heizelement ausschalten) nicht richtig funktioniert. Die meisten Geräte, bei denen eine Überhitzung der Sondenspitze auftritt, zeigen beim Einschalten eine von zwei Verhaltensweisen:

1. Der Ring um die Messtaste zeigt ein grünes Blinken oder Blinklicht anstelle eines Bereitschaftszustandes (durchgehend leuchtendes, grünes Licht).
2. Das Gerät erfordert mehrere Einschaltvorgänge, bevor es in den Bereitschaftszustand geht (durchgehend leuchtendes, grünes Licht).
Siehe Abbildung 1.

2. Verwenden Sie das Gerät nicht, wenn der Ring um die Messtaste ein blinkendes grünes Licht anstelle eines „Bereitschaftsstatus“ (durchgehend leuchtendes, grünes Licht) anzeigt, und wenden Sie sich an den Hillrom-Kundendienst, um dieses Problem zu melden.

3. Verwenden Sie das Gerät nicht, wenn das Gerät mehrere Einschaltvorgänge erfordert, bevor es in den „Bereitschaftszustand“ geht (durchgehend leuchtendes, grünes Licht), und wenden Sie sich an den Hillrom-Kundendienst, um dieses Problem zu melden.
